PER L'ESECUZIONE DI LAVORI DI
MANUTENZIONE NELLA CHIESA E
NELL'ATTIGUA CASA CANONICA DELLA
PARROCCHIA SAN GIUSEPPE SITA
NELL'ISOLA DI FILICUDI,

Inquadramento Territoriale

*- Stato Attuale (analisi del
degrado dei prospetti)*

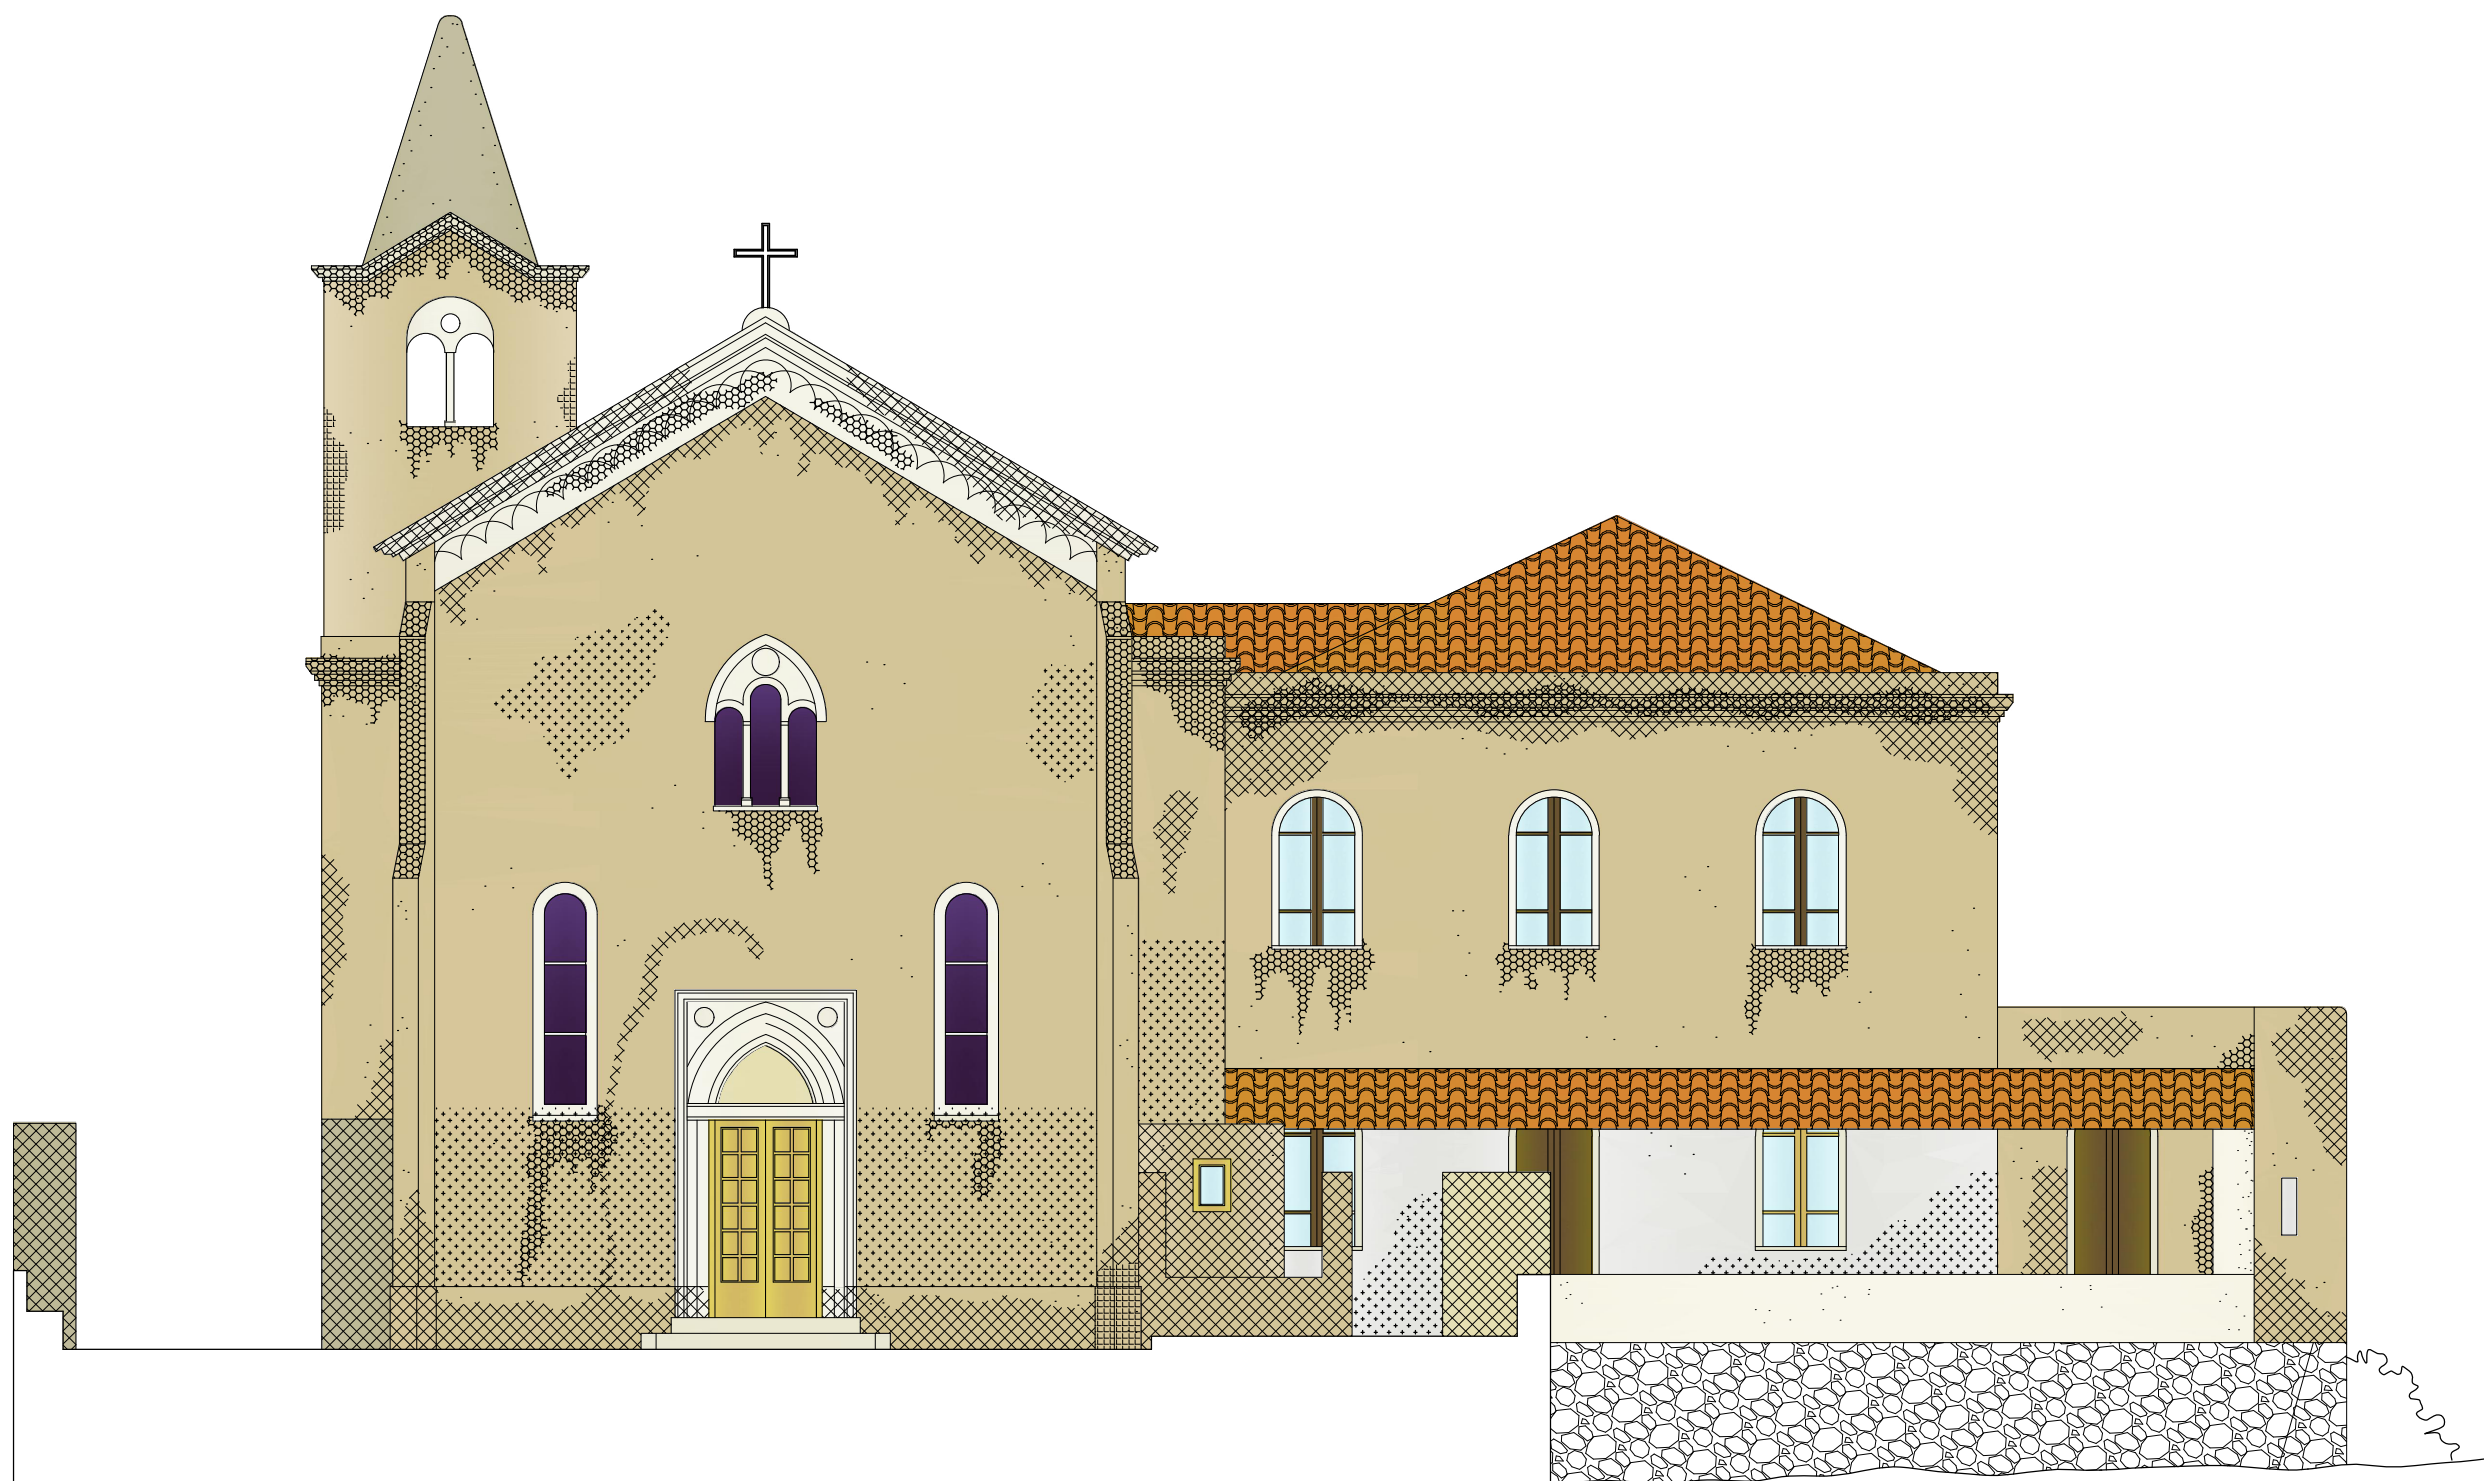
Prospetto Sud
(Stato Attuale) -- Scala 1:100

Analisi del Degrado							
Particolare Degrado		Materiale		Tipo di Degrado		Cause	
 		Intonaco di Malta		  <p>Alterazione Cromatica: Alterazione dei parametri che definiscono il colore</p>		1 - Esposizione solare 2 - Deflusso delle acque piovane sulla superficie 3 - Ripristino cromatico scorretto del supporto di finitura 4 - Aree incompiute dello strato di intonaco, in seguito a ripristini	
 		Intonaco di Malta		  <p>Mancanza Strato Superficiale: Caduta e perdita di parti</p>		1 - Infiltrazioni di acqua 2 - Eccessiva umidità dello strato 3 - Mancanza di adatte protezioni delle parti dagli agenti atmosferici	
 		Intonaco di Malta		  <p>Macchia:</p>		1 - Deflusso costante di acqua piovana sulla superficie	
 		Calcestruzzo armato		  <p>Esplosione del copriferro: Mancanza dello strato protettivo delle barre di ferro</p>		1 - Inadeguato spessore del copriferro 2 - Infiltrazioni d'acqua all'interno dello strato di cls 3 - Rigonfiamento del volume 4 - Bassa quantità di calce alcalina all'interno del cls, dovuta al ripetuto contatto del materiale con l'acqua
