IMPIANTI DI DEPURAZIONE DI CANICATTINI BAGNI

(SR)

RELAZIONE RELATIVA AL PERIODO - DICEMBRE - 2020

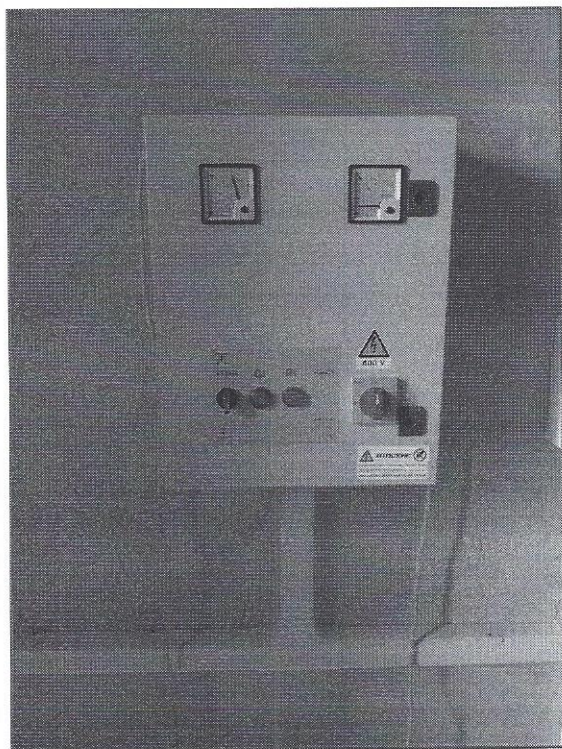
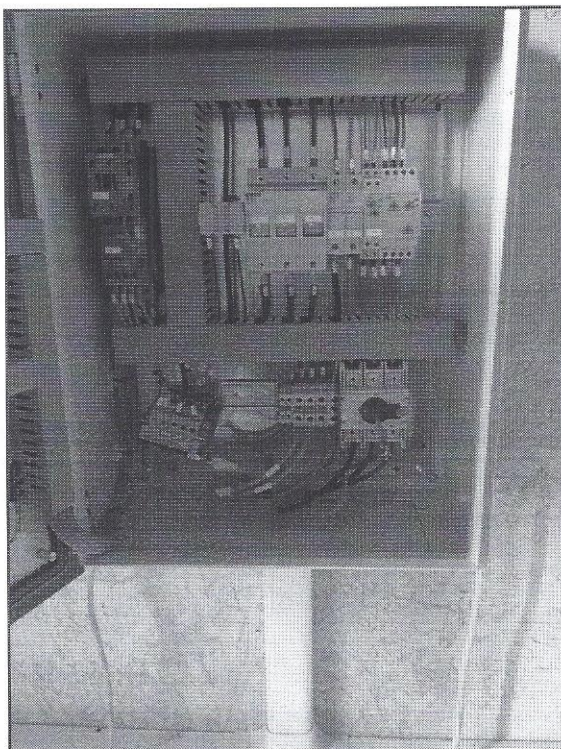
Figura 1 – Quadro elettrico gestione pompa sollevamento.

Il sollevamento, come riportato nello stato di consistenza il giorno della presa in consegna, non era funzionante.

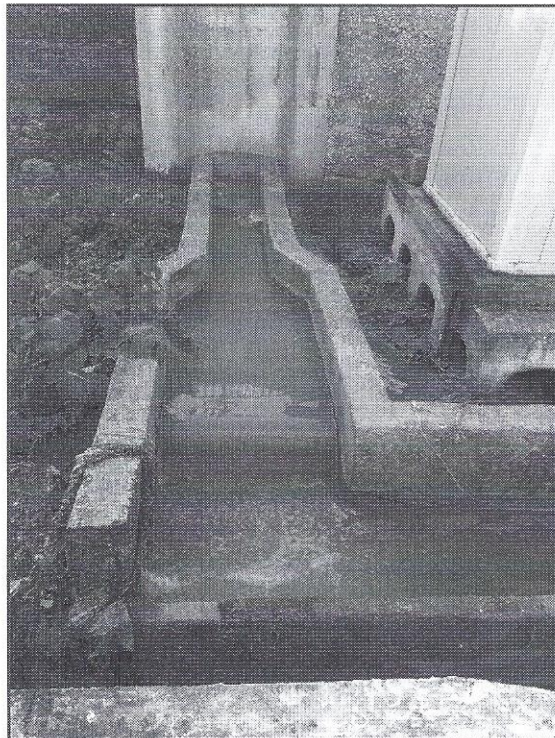
Figura 3 – Stramazza refluo in arrivo.

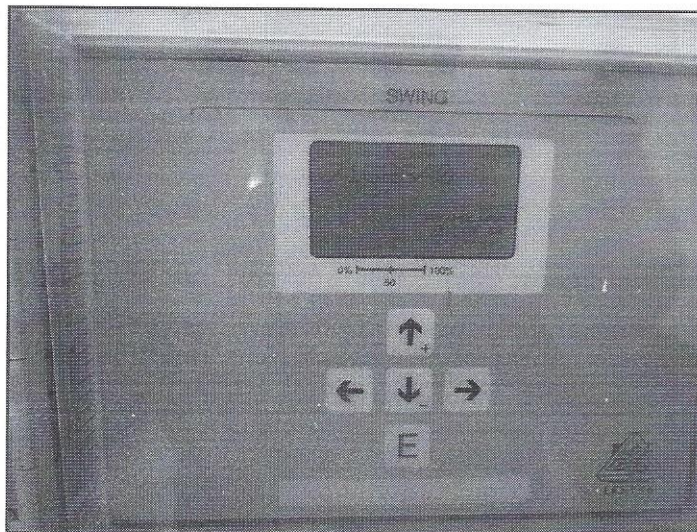
E' presente un misuratore di portata a ultrasuoni nel canale di ingresso. Il giorno del sopralluogo il misuratore risultava essere non funzionante.

Figura 4 – Misuratore di portata non funzionante.

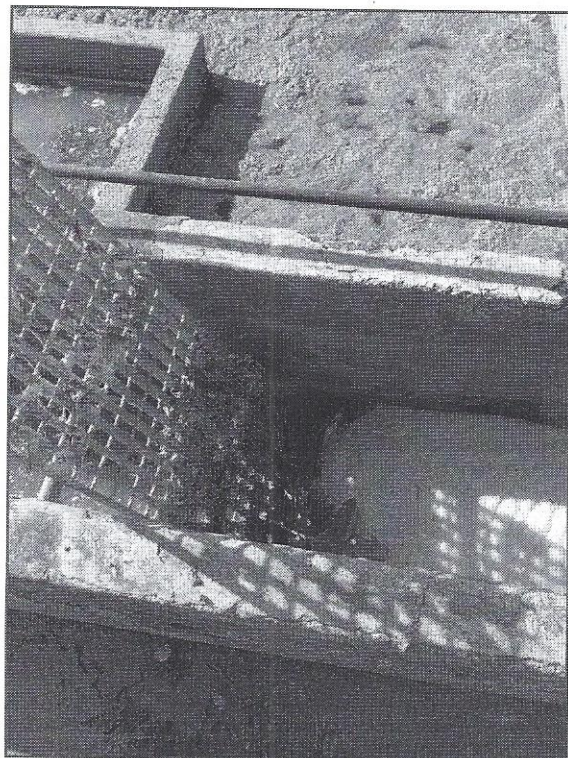
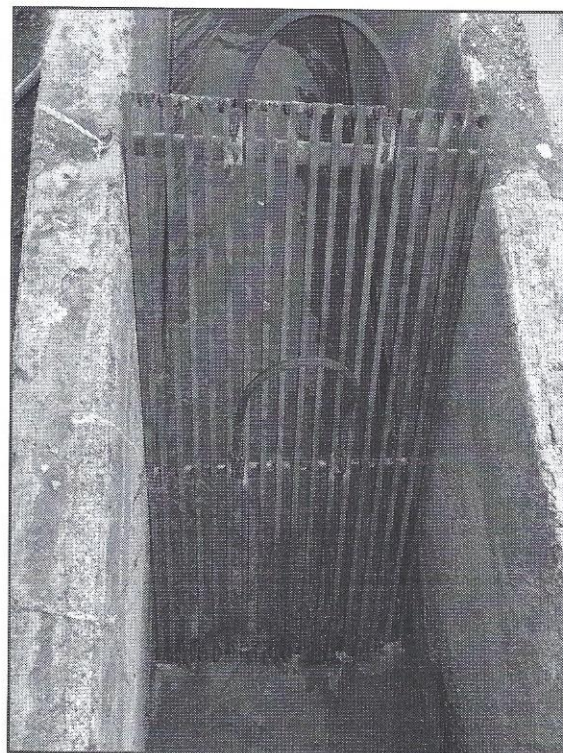
La griglia installata nel canale non era idonea per il lavoro che deve svolgere, così come descritto sullo stato di consistenza.

Figura 6 – Griglia vecchia e nuova installata il 03/01/2020

Al fine di evitare il passaggio di solidi che successivamente si vanno ad accumulare nella fossa Imhoff e vanno ad intasare i bracci dei letti percolatori, si è proceduto a realizzare ed installare

una nuova griglia. Questo ha consentito, sia di effettuare una regolare pulizia senza uscire la griglia dal canale, sia di trattenere una quantità più elevata di vaglio; garantendo così una migliore performance di tale sezione.

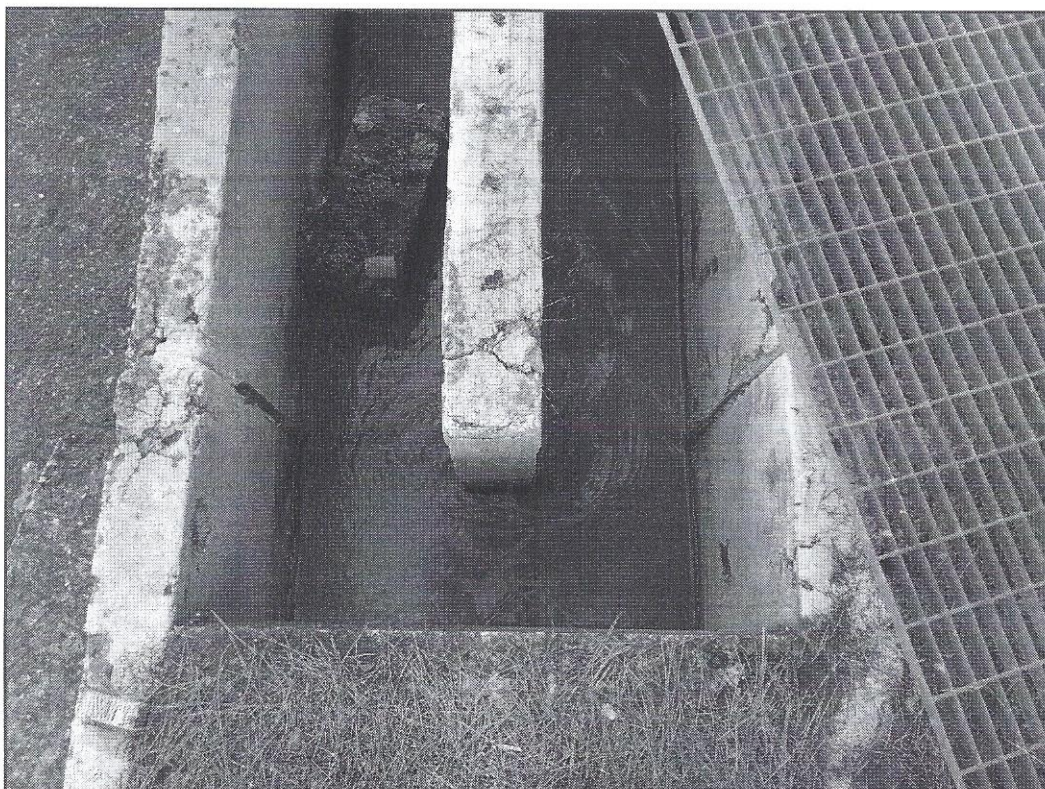
Il refluo in uscita dalla vasca Imhoff in esercizio viene inviato per gravità ai trattamenti biologici, in un pozzetto partitore che adduce i reflui ai due letti percolatori, e in un canale che adduce i reflui ai due Bio-dischi. La regolazione delle portate dovrebbe essere eseguita con delle paratoie, ma allo stato attuale sono mancanti, pertanto non è possibile ripartire correttamente i reflui per bilanciare il processo biologico.

Figura 7 – Ripartitore liquami percolatori – Bio dischi.

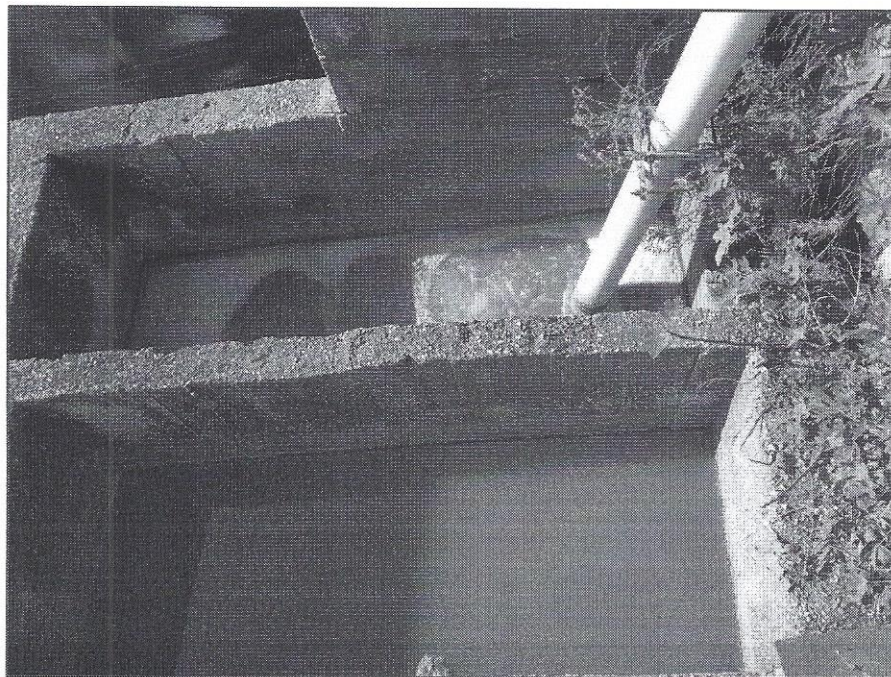
Figura 8– Pozzetto di carico letti percolatori.

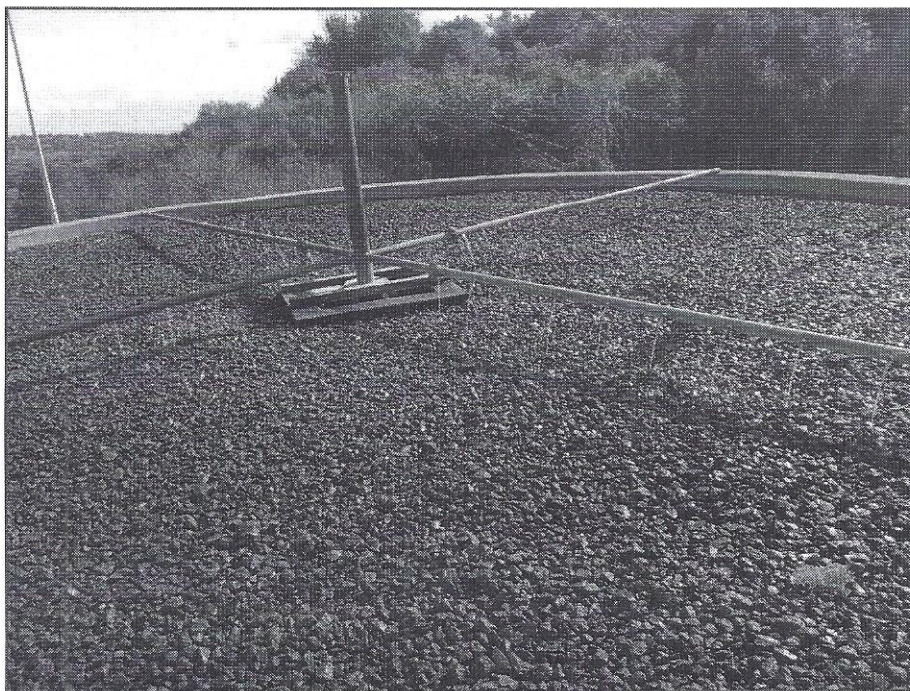
I due letti percolatori, non erano in esercizio il giorno della presa in consegna. È stata eseguita una manutenzione straordinaria che ha permesso la messa in esercizio delle due unità dei letti percolatori.

Figura 9 – Filtro

percolatore 1.

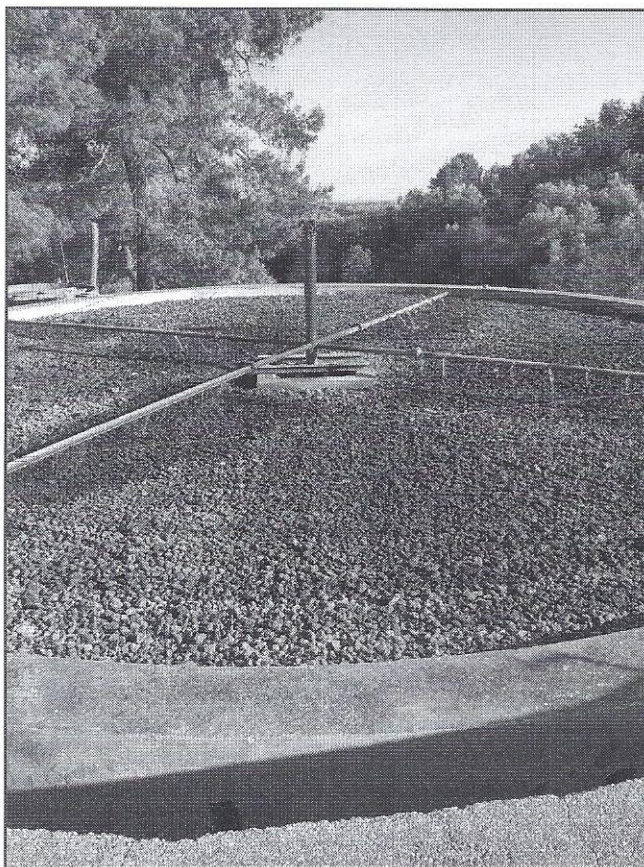
Figura 10– Filtro percolatore 2.

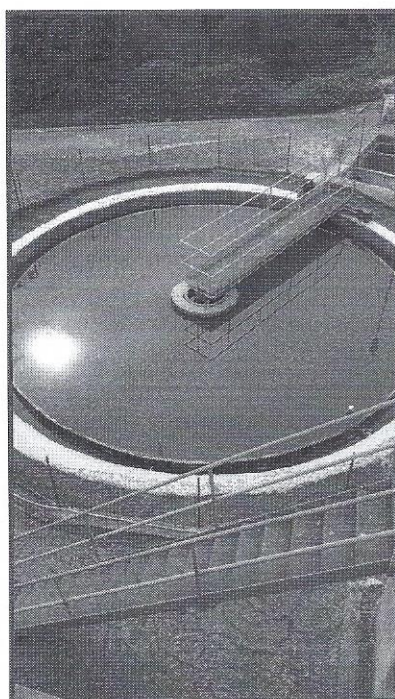
Il sedimentatore risultava essere fuori servizio. E' stata necessaria un'attività di manutenzione straordinaria per la messa in esercizio. **Le strutture metalliche (ringhiere e parapetti, grigliati, scale e tubazioni) presentano evidenti segni di corrosione.** Lo stato della struttura in calcestruzzo della vasca risulta essere discreto.

Figura 13 – Sedimentatore finale.

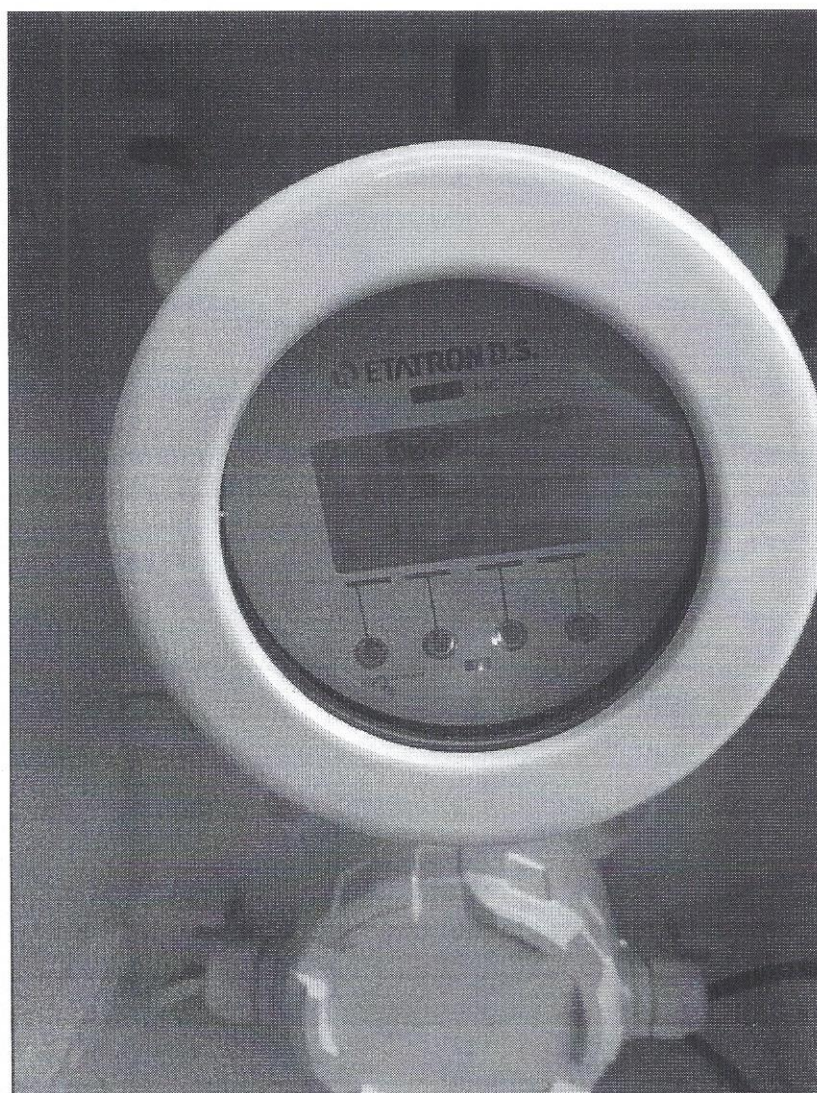
Il misuratore risultava essere fuori servizio, come si evince dalla foto (segnava un valore pari a zero mc/h); dopo un intervento di manutenzione è stato ripristinato.

Figura 14 – Misuratore di portata in uscita.

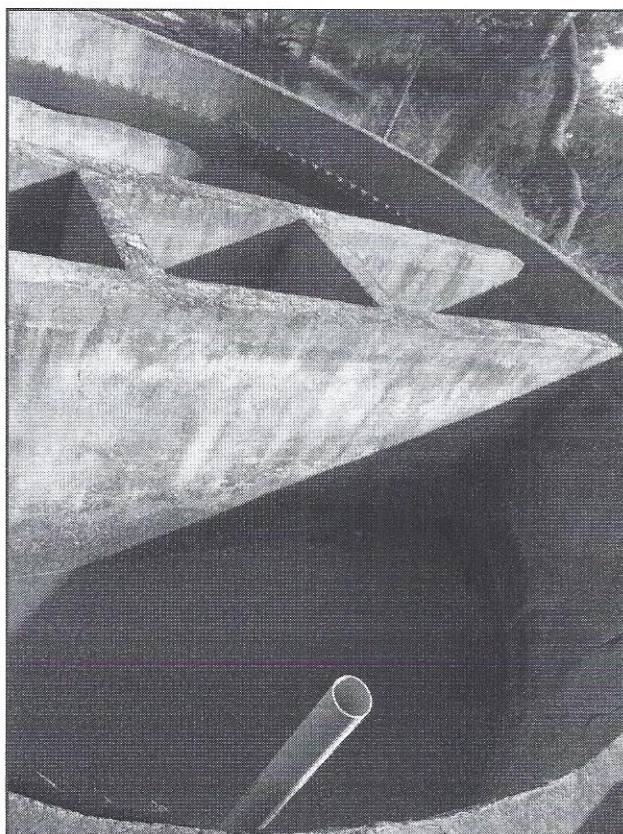
Il fango estratto dai sedimentatori primari di tipo misto, inerte e biologico, teoricamente dovrebbe essere inviato alla sezione di ispessimento, che allo stato attuale risulta essere fuori servizio.

Figura 15 – Ispessitore.

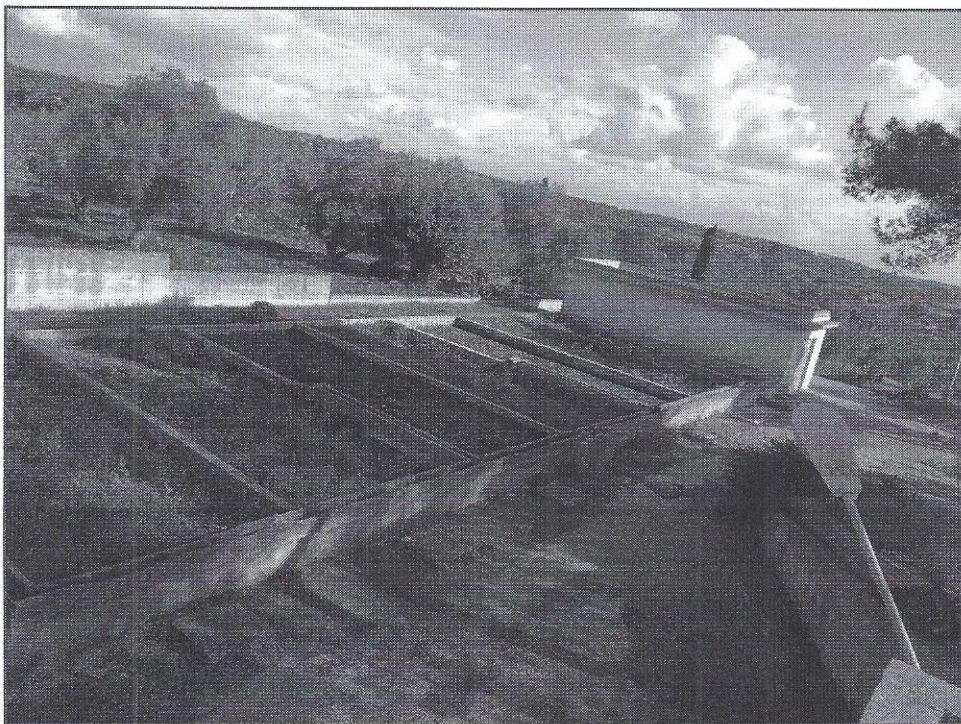
Quattro letti risultavano essere pieni di fango.

Figura 16 – Letti di essiccamento.

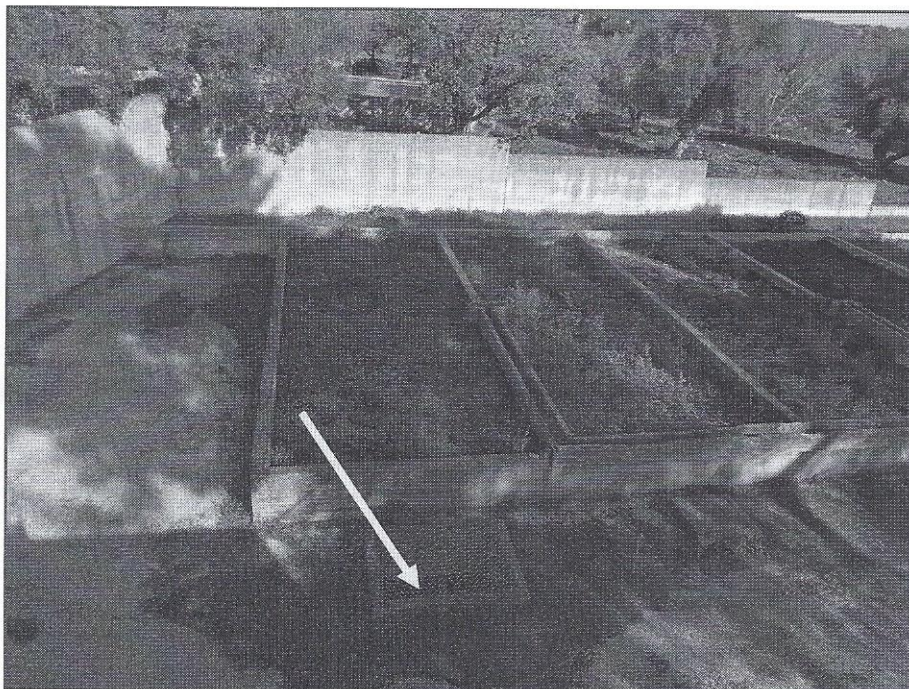
La stazione di rilancio è collocata nei pressi dei letti di essiccamento. Si tratta di un pozzetto in cui vengono convogliati le acque di dreno dei letti di essiccamento. Quanto raccolto viene rilanciato in testa all'impianto mediante una pompa. La pompa installata risulta essere funzionante.

Figura 17 – Pozzetto drenaggio.
